Der Reaktorunfall von Fukushima Dai-ichi

Unfallablauf, Emissionen, Immissionen

Gerald Kirchner
Bernhard Fischer

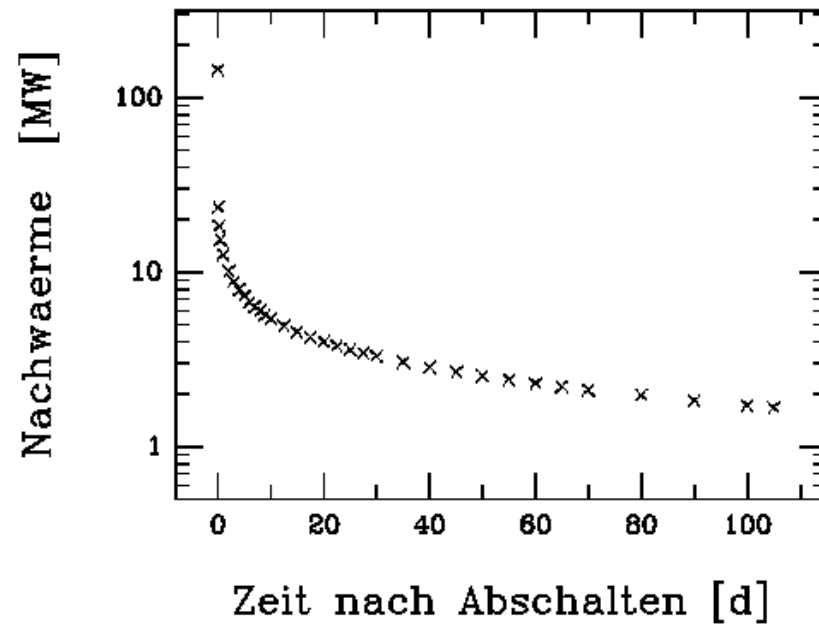
nach Abschaltung **nukleare Nachwärme** (Block 2-4)

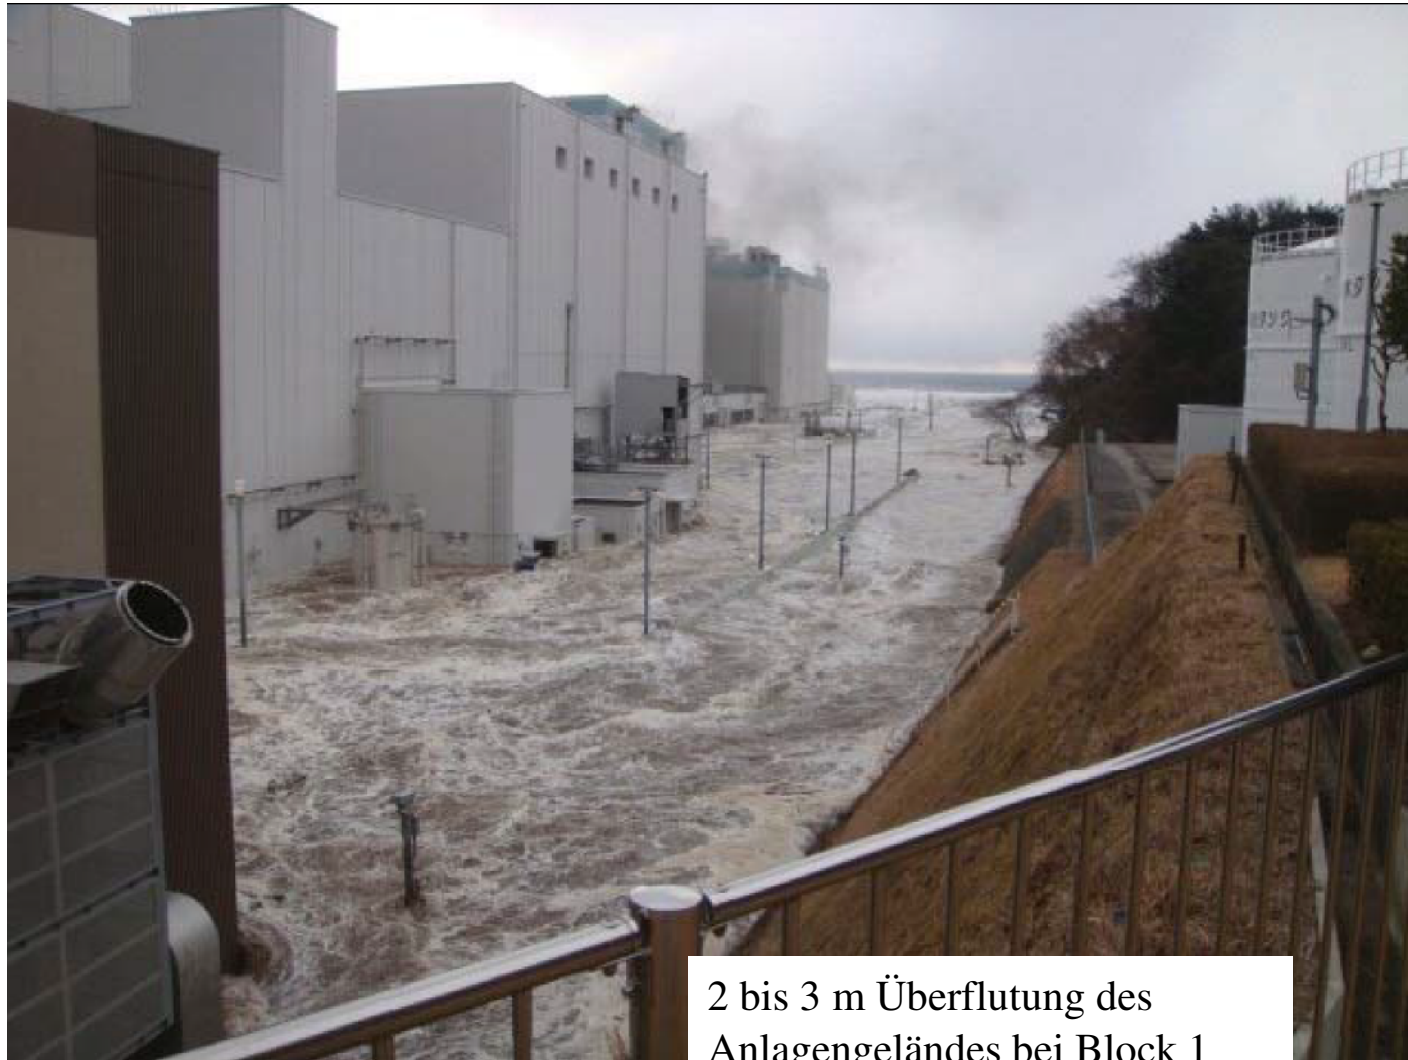
2 bis 3 m Überflutung des
Anlagengeländes bei Block 1

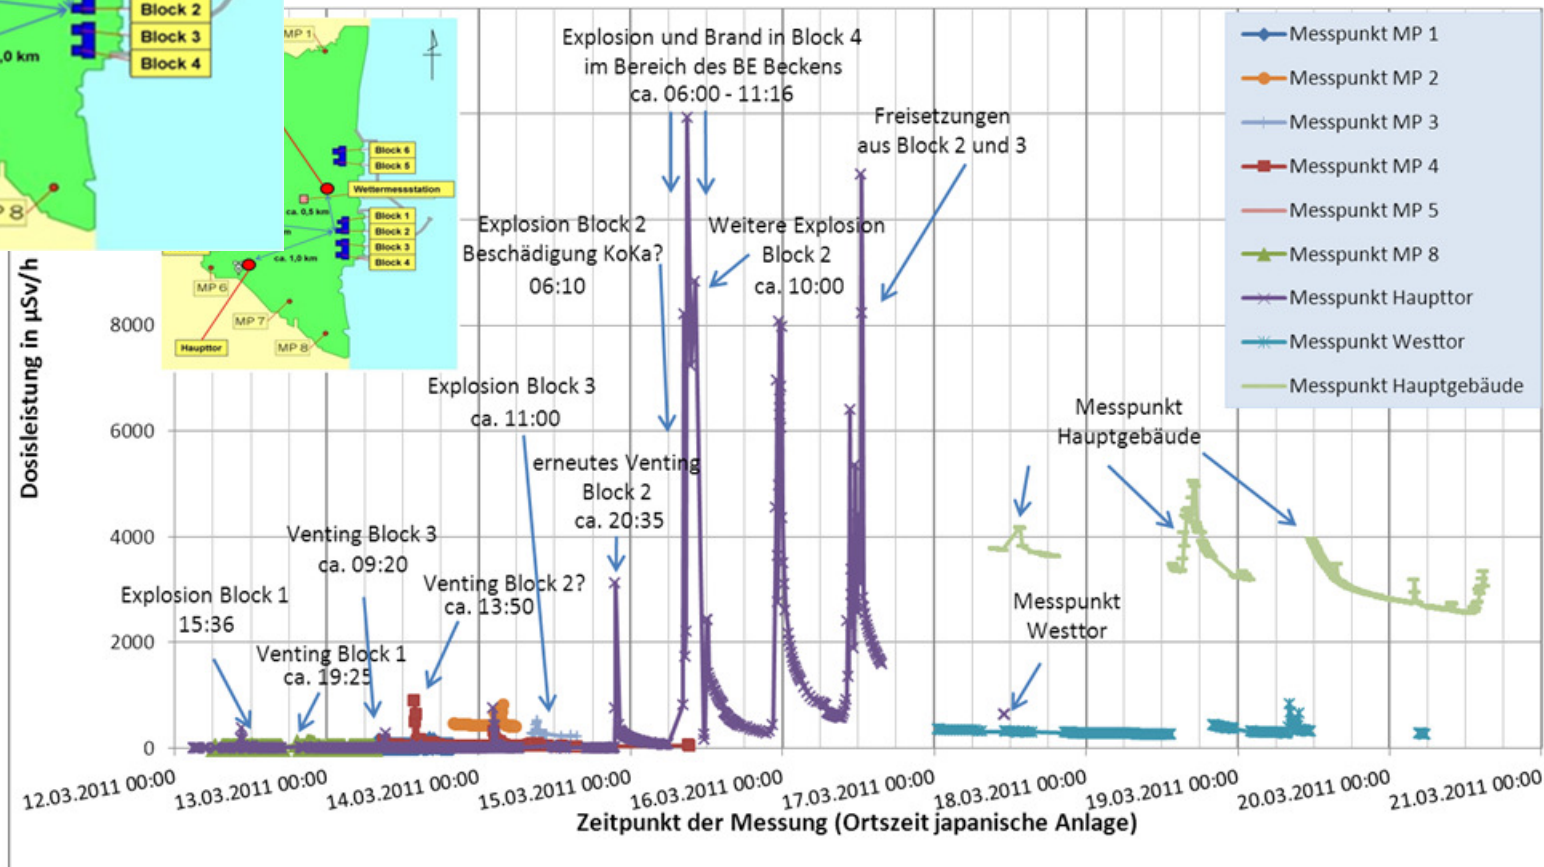
Gemessene Dosisleistungen an ausgewählten Messpunkten Fukushima Daiichi - Daten des Betreibers TEPCO

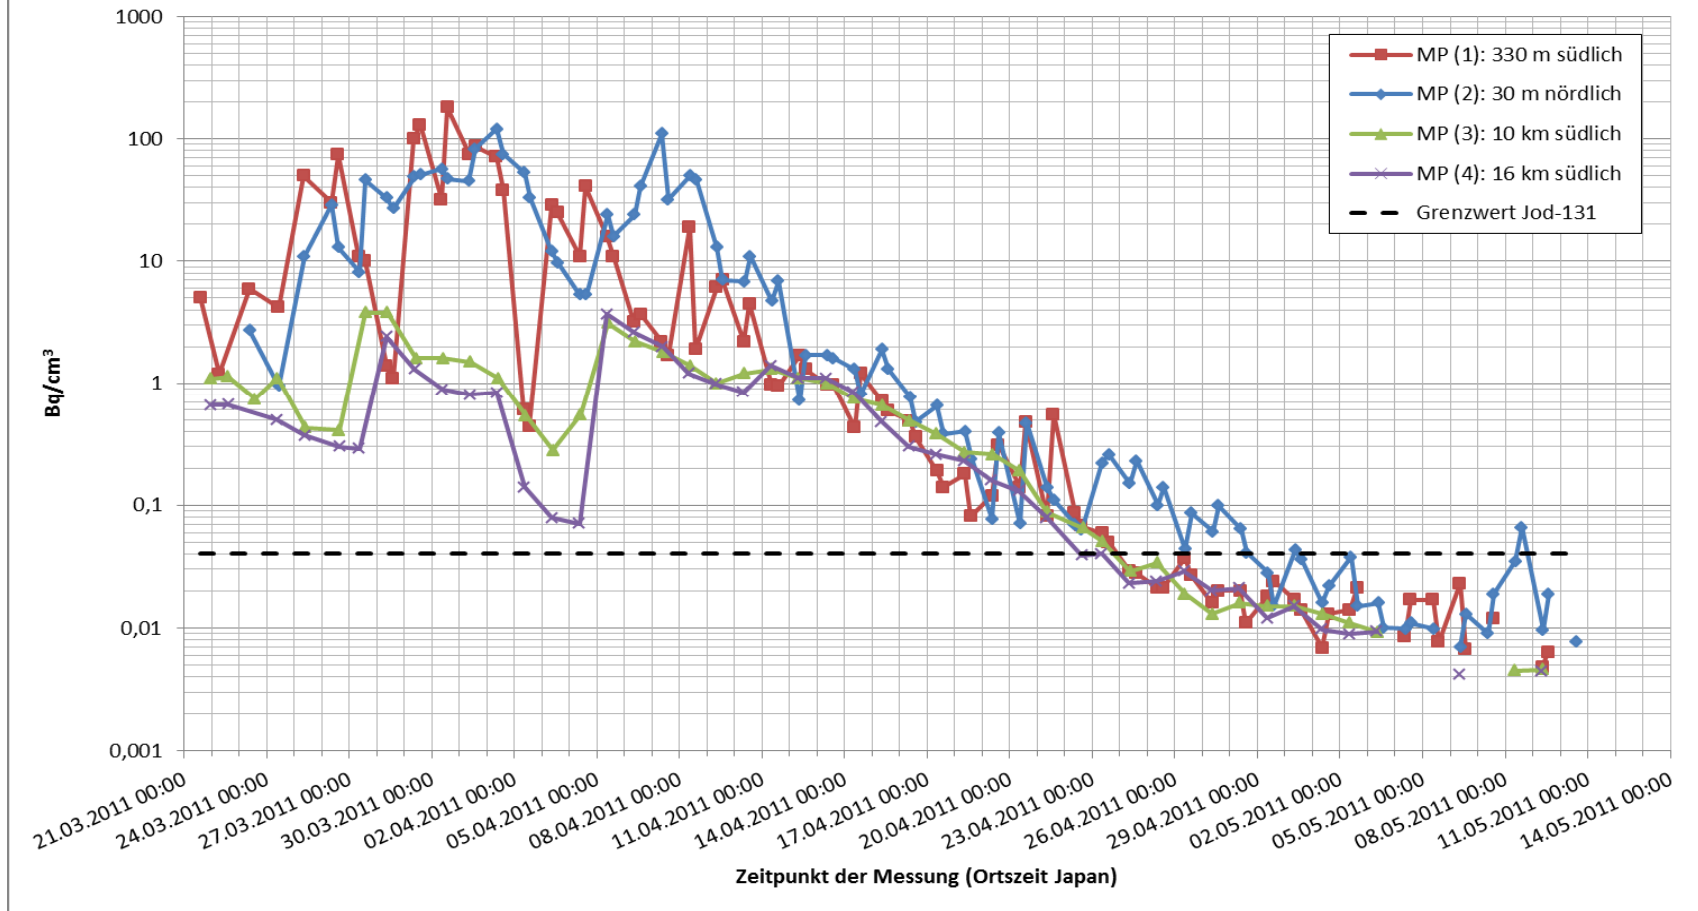
Kontamination Seewasser mit Jod-131 Daten des Betreibers TEPCO

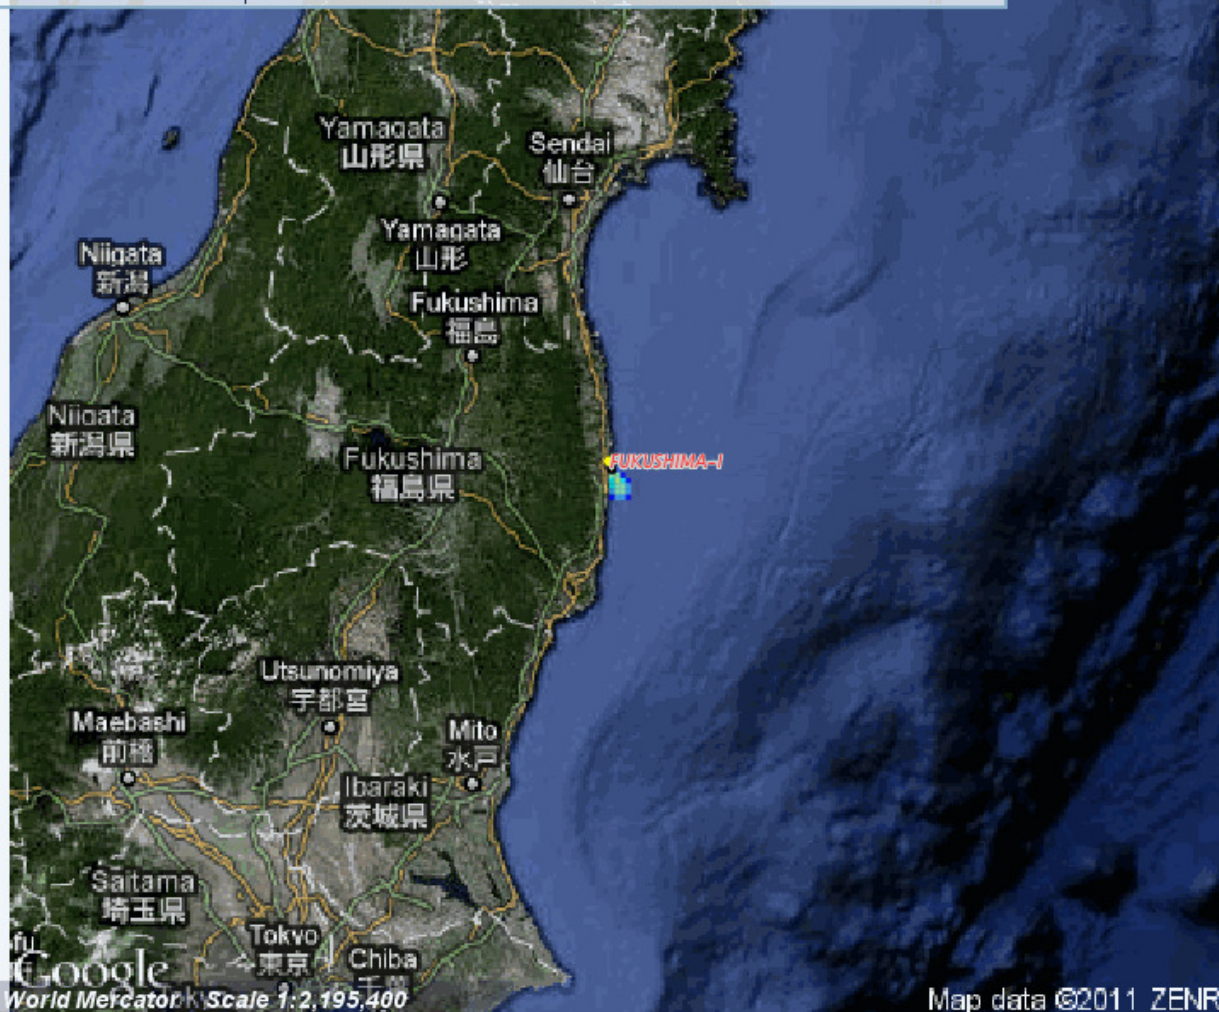
--> Air concentration, time integrated near ground surface: I-131 [Bq·s/m³], 20.03.2011 01:00 (UTC)
 Project: f1, Task: LSMC - run: 1300572457078
 Maximum value: 2.12E7 Bq·s/m³

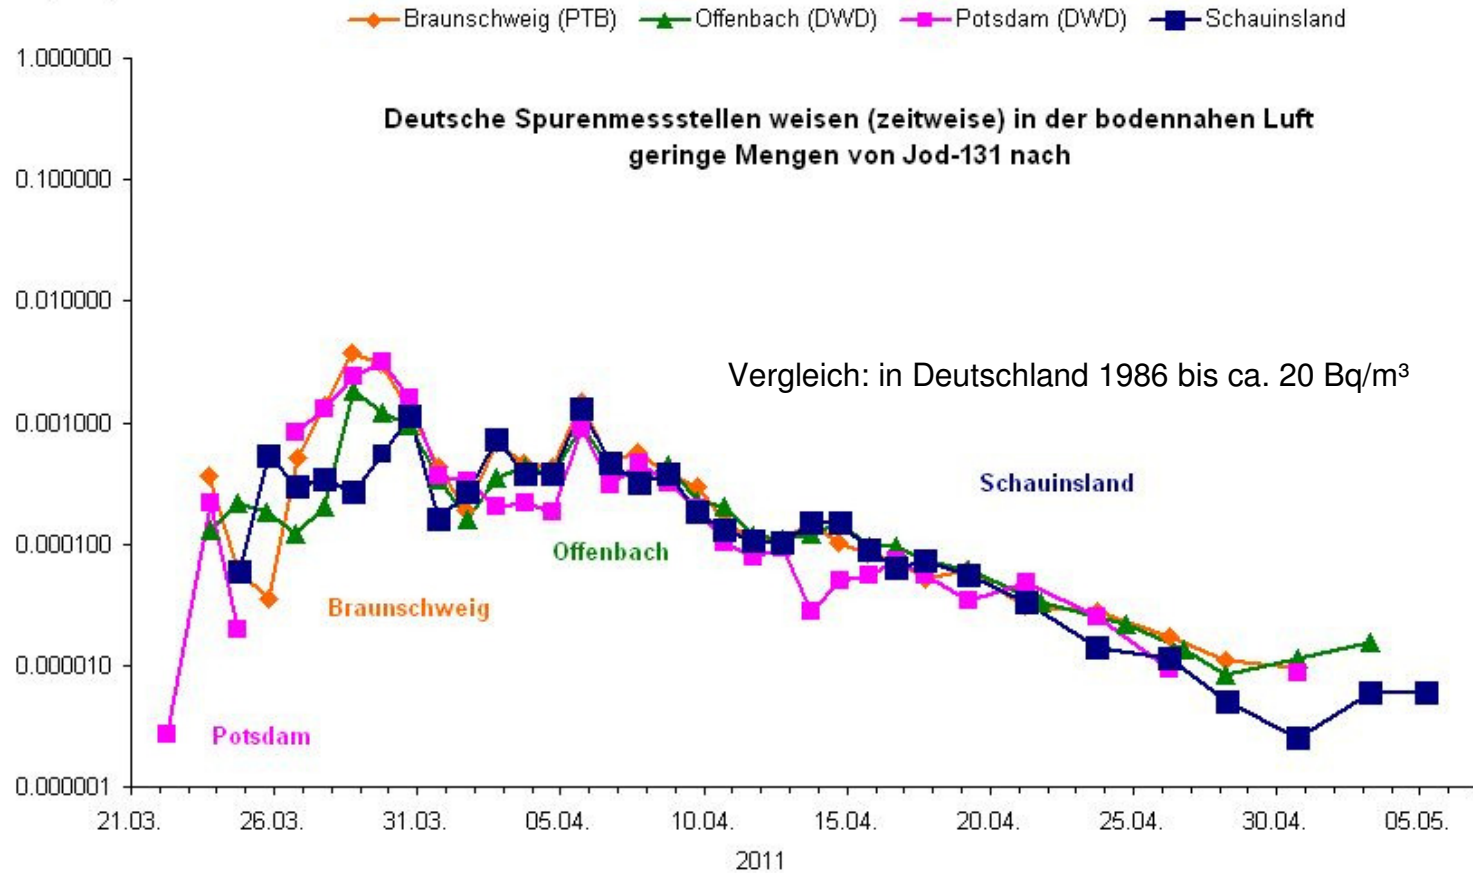
**Aktivitätskonzentration
in Becquerel pro Kubikmeter Luft**
